## 달비계 추락 사망사고 발생경보

(제2021-6호)

## 달비계 사용 외벽작업 중 추락 사고 발생

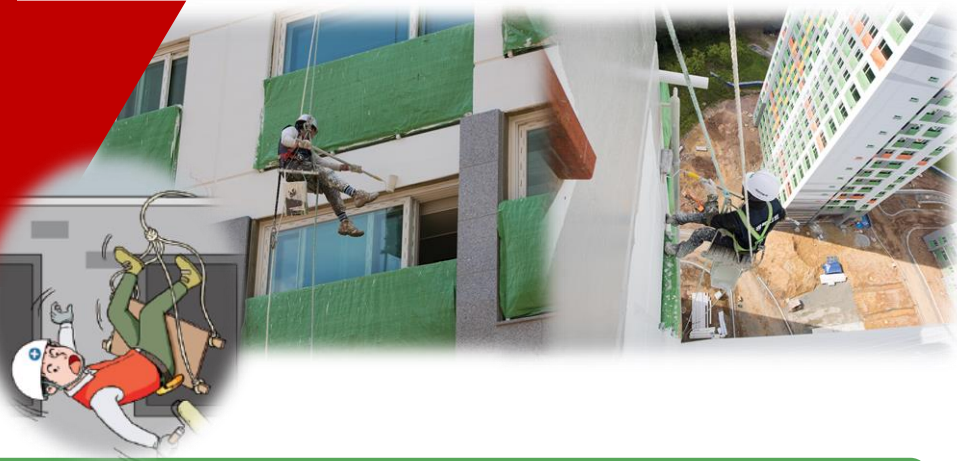
최근 **건물의 외벽 도장작업·창틀 코킹작업 등 외벽공사 중 「추락 사고」가 연이어 발생함**

- ▲ 로프 길이 부족
- ▲ 로프 체결 불량 또는 파단
- ▲ 수직구멍줄 미설치
- ▲ 안전대 및 추락방지대 미설치
- ▲ 노후화된 작업대 파손 위험

- ▲ 안전대(추락방지대)를 수직구멍줄에 체결
- ▲ 로프 결속 상태 및 고정부 상태 확인
- ▲ 로프 파손 상태 및 접속부 마모가능성 확인
