2009-C-W48-05

안전가시설(달비계)

| 위험요인 분석 및 위험성 평가표 작성 |

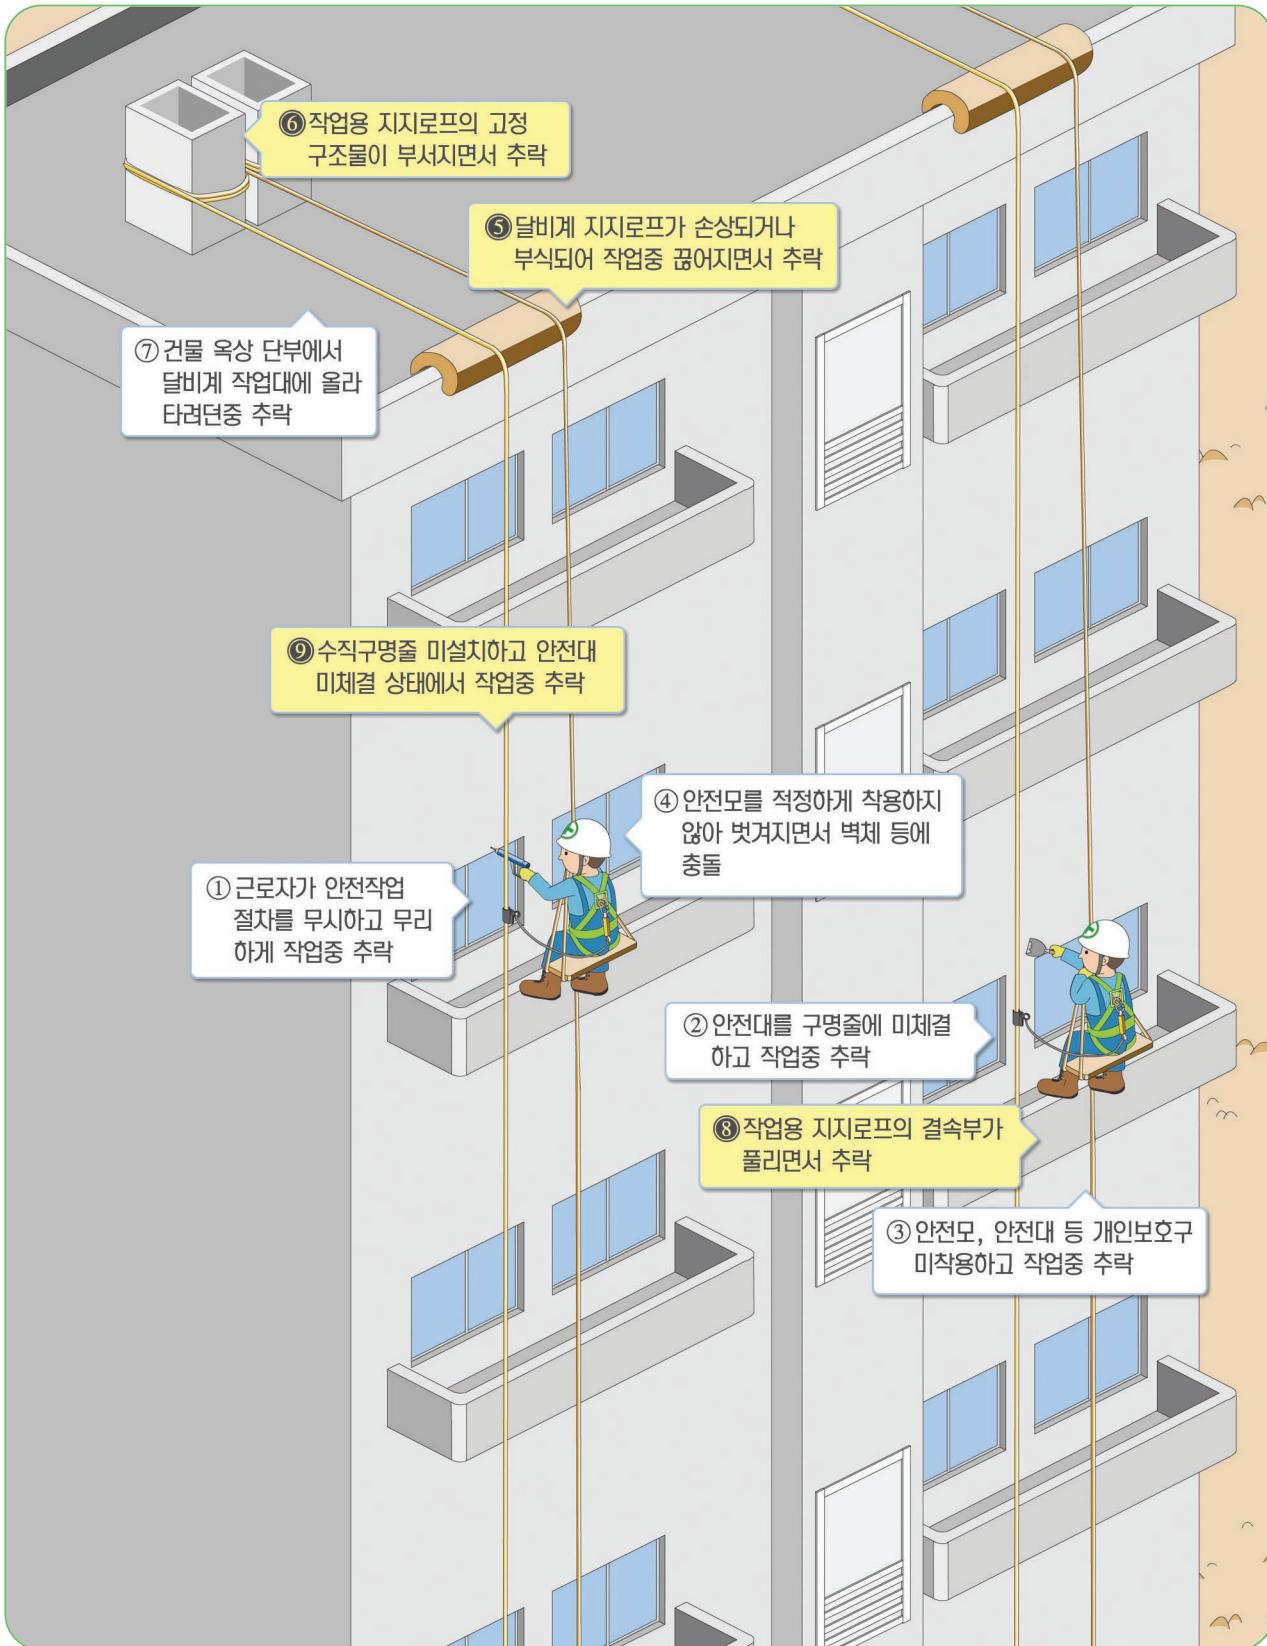
| 작업 위험요인 |

잠재위험요소

재해 사례
