## 콘크리트 양생작업 중 일산화탄소 중독(사망 1명)

'23.1.31. 17:50경 경기 용인 소재 아파트현장에서 콘크리트 보온 양생 용도로 사용한 야자탄(성형탄)을 교체하기 위해 보양막 내부에 들어가던 중 일산화탄소 중독(추정)으로 1명 사망

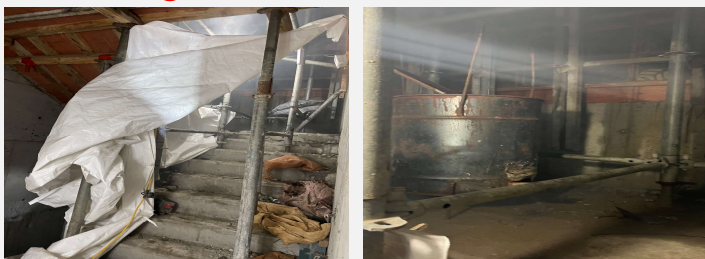
#### ■ 사고현장

- ① 겨울철 콘크리트 양생을 위해 야자탄(성형탄) 사용  
(야자탄의 불완전연소로 발생한 일산화탄소가 보양장소 내부로 확산)
- ② 탄 교체를 위해 근로자가 보양막 내부로 들어감  
(출입시 보양막 내부 가스농도 확인 등 안전조치 미 실시(추정))
- ③ 일산화탄소에 중독되어 의식을 잃고 쓰러짐(사망)

- ▶ 일산화탄소 농도가 높은 양생장소 내부 출입 시 가스농도 미측정 및 적정보호구 미착용(추정)

<재해현장 입구>

<야자탄 난로>

1. 일산화탄소가 발생하지 않는 전기열풍기 사용

2. 갈탄이나 숯, 등유열풍기 등 연료방식의 보온 양생 설비 사용 시 반드시 일산화탄소 감지기 설치
3. 관계자와 출입을 금지하고 사전작업 허가를 받은 자만 출입, 관리감독자는 출입관리 실시

1. 양생장소 내부로 들어갈 때에는 가스농도를 측정하여 적정공기 수준 확인 후 진입  
 <적정공기> 산소 18%이상 23.5%미만, 황화수소 10ppm 미만, 일산화탄소 30ppm 미만, 이산화탄소 1.5%미만
2. 적정공기 수준이더라도 양생장소 내부 작업 중 가스농도 측정기를 휴대하여 일산화탄소 농도 지속 측정
3. 일산화탄소가 지속 발생하는 양생장소 내부 작업 또는 재해자를 구조하는 경우 산업안전보건법에서 정하는 송기마스크 또는 공기호흡기 반드시 착용
