안전가시시설(굴착선단부)

| 위험요인 분석 및 위험성 평가표 작성 |

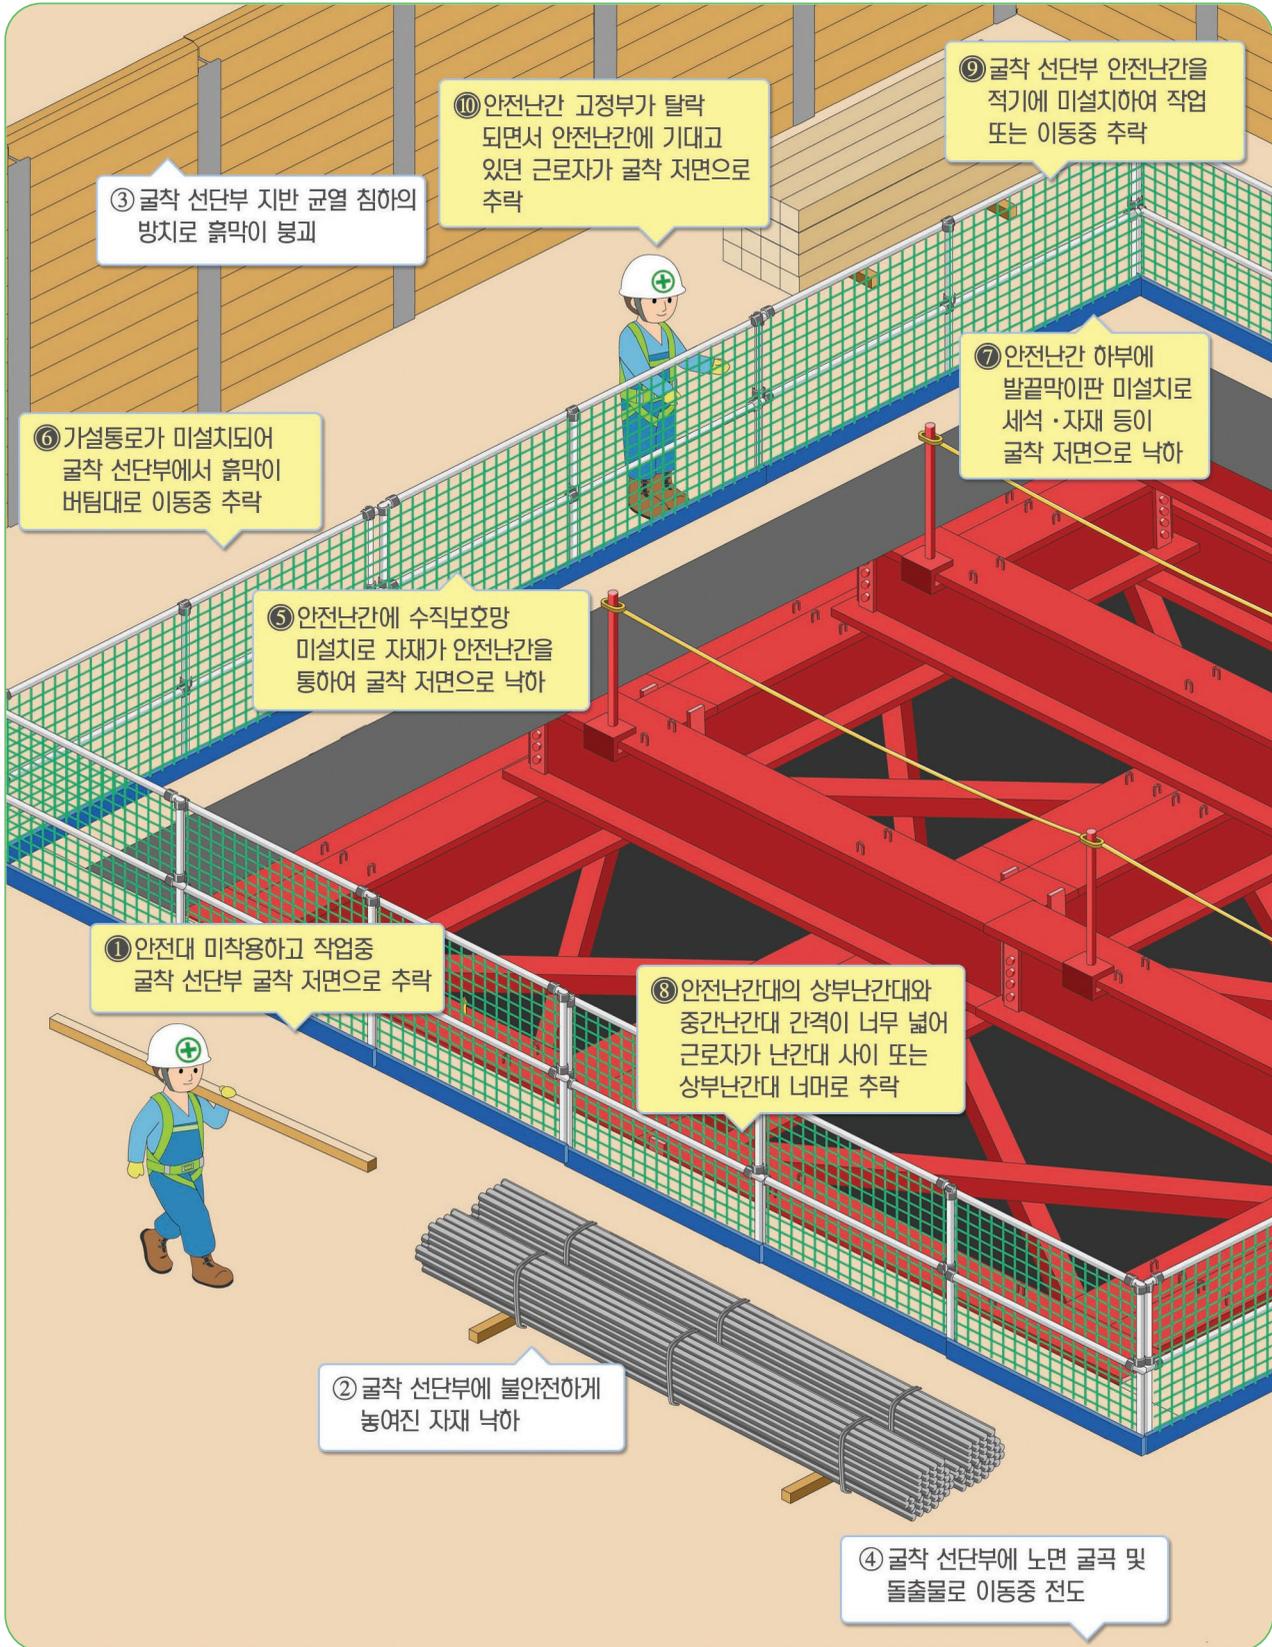
| 작업 위험요인 |

잠재위험요소

재해 사례

구분	위험요인	위험도		대책	비고
		잠재 위험	재해 사례		
인적 요인	① 안전대 미착용하고 작업중 굴착 선단부 굴착 저면으로 추락		○	① 굴착 선단부에서 작업시 안전대 착용철저	
물적 요인	② 굴착 선단부에 불안전하게 놓여진 자재 낙하 ③ 굴착 선단부 지반 균열 침하의 방치로 흙막이 붕괴 ④ 굴착 선단부에 노면 굴곡 및 돌출물로 이동중 전도	○ ○ ○		② 굴착 선단부에 낙하위험물 방치 금지 ③ 굴착 선단부 지반 균열시 원인파악, 흙막이 보강 조치 ④ 굴착 선단부 바닥의 노면은 평탄하게 정리하고 걸려 넘어질 돌출물 제거	
작업 방법	⑤ 안전난간에 수직보호망 미설치로 자재가 안전난간을 통하여 굴착 저면으로 낙하 ⑥ 가설통로가 미설치되어 굴착 선단부에서 흙막이 버팀대로 이동중 추락 ⑦ 안전난간 하부에 발끝막이판 미설치로 세석·자재등이 굴착 저면으로 낙하 ⑧ 안전난간의 상부난간대와 중간난간대 간격이 너무 넓어 근로자가 난간대 사이 또는 상부 난간대 너머로 추락 ⑨ 굴착 선단부 안전난간을 적기에 미설치하여 작업 또는 이동중 추락 ⑩ 안전난간 고정부가 탈락되면서 안전난간에 기대고 있던 근로자가 굴착 저면으로 추락		○ ○ ○ ○ ○ ○	④ 안전난간에 추락, 낙하 방지용 수직 보호망 설치 ⑥ 굴착 선단부에서 굴착저면 또는 흙막이 버팀대로 안전한 가설통로 설치 ⑦ 안전난간 하부에는 발끝막이판 설치 하여 낙하물 방지 ⑧ 안전난간대의 상부난간대(90~120cm)과 중간난간대(45~60cm)는 설치 높이 준수 ⑨ 굴착 선단부에는 추락 위험이 없도록 적기에 안전난간 설치 ⑩ 안전난간은 임의의 점에서 임의의 방향으로 100kg의 하중에 견딜수 있도록 견고하게 설치	
기계 장비
