# 안전가시설(달대비계)

## | 위험요인 분석 및 위험성 평가표 작성 |

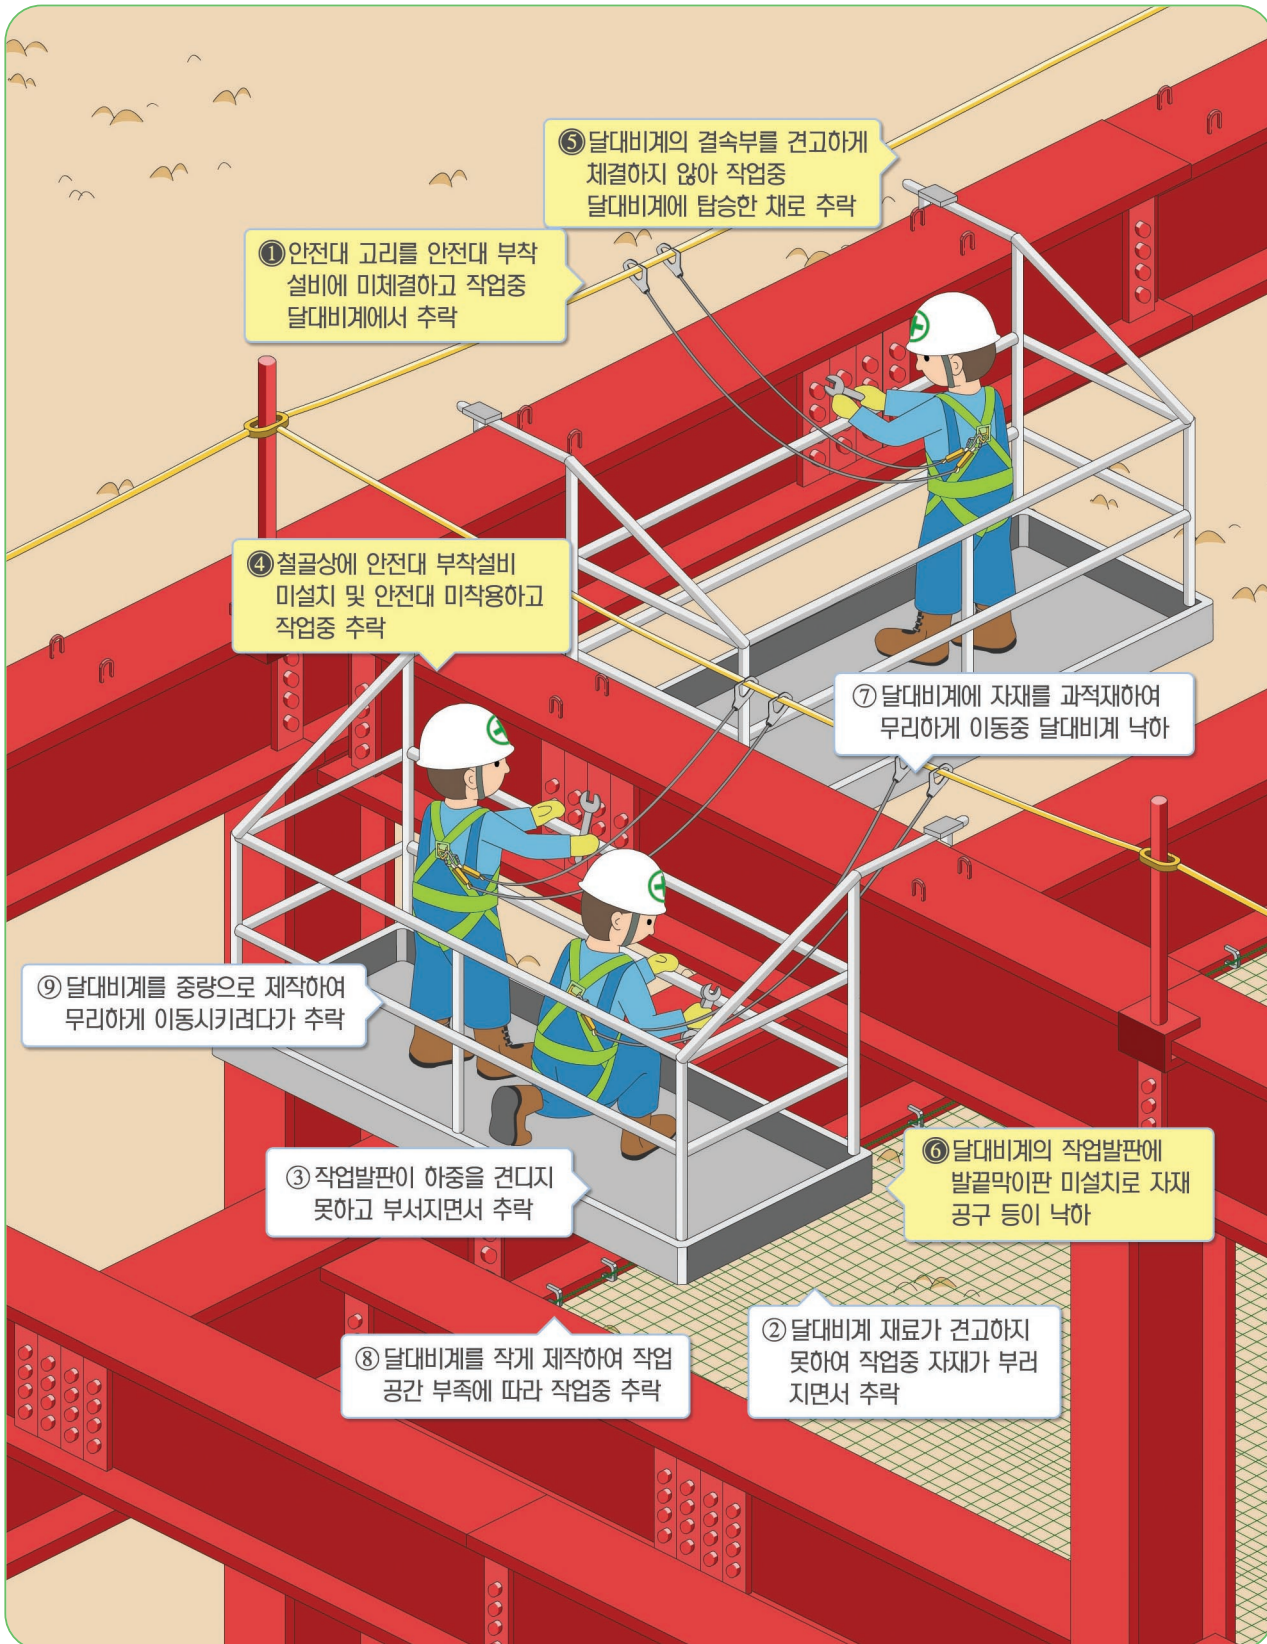
# 안전가시시설(달대비계)

## | 작업 위험요인 |

▣ 잠재위험요소

▣ 재해 사례

구 분	위험요인	위험도		대 책	비 고
		잠재 위험	재해 사례		
인적 요인	① 안전대 고리를 안전대 부착설비에 미체결하고 작업중 달대비계에서 추락 ② 달대비계 재료가 견고하지 못하여 작업중 자재가 부러지면서 추락	○	○	① 안전대 고리는 안전대 부착설비에 체결하고 작업 실시 ② 달대비계의 재료는 알미늄, 철재 등 견고한 재료를 사용하여 제작하고 최고 적재 중량 표시	
물적 요인	③ 작업발판이 하중을 견디지 못하고 부서 지면서 추락	○		③ 작업발판 재료는 하중을 견딜수 있는 견고한 발판 설치	
작업 방법	④ 철골상에 안전대 부착설비 미설치 및 안전대 미착용하고 작업중 추락 ⑤ 달대비계의 결속부를 견고하게 체결 하지 않아 작업중 달대비계에 탑승한 채로 추락 ⑥ 달대비계의 작업발판에 발끝막이판 미설치로 자재 공구 등이 낙하 ⑦ 달대비계에 자재를 과적재하여 무리하게 이동중 달대비계 낙하 ⑧ 달대비계를 작게 제작하여 작업 공간 부족에 따라 작업중 추락	○   ○ ○	○  ○ ○	④ 철골상에는 안전대 부착설비 설치하여 달대비계에서 작업시 안전대 체결하고 작업 실시 ⑤ 달대비계 결속부는 작업중 탈락하지 않도록 볼트 등으로 견고하게 결속 ⑥ 달대비계 작업발판에는 단부에 발끝막이판 설치 ⑦ 달대비계는 사용 후 이동이 용이하도록 자재 등 과적재 금지 ⑧ 달대비계 제작시에는 작업이 용이하도록 충분한 공간 확보	
기계 장비	⑨ 달대비계를 중량으로 제작하여 무리하게 이동시키려다가 추락	○		⑨ 달대비계는 알미늄, 철재 등 견고한 재질로 운반이 용이하도록 경량으로 제작
