2009-C-W48-14

# 안전가시시설(리프트 승강구 출입문)

## | 위험요인 분석 및 위험성 평가표 작성 |

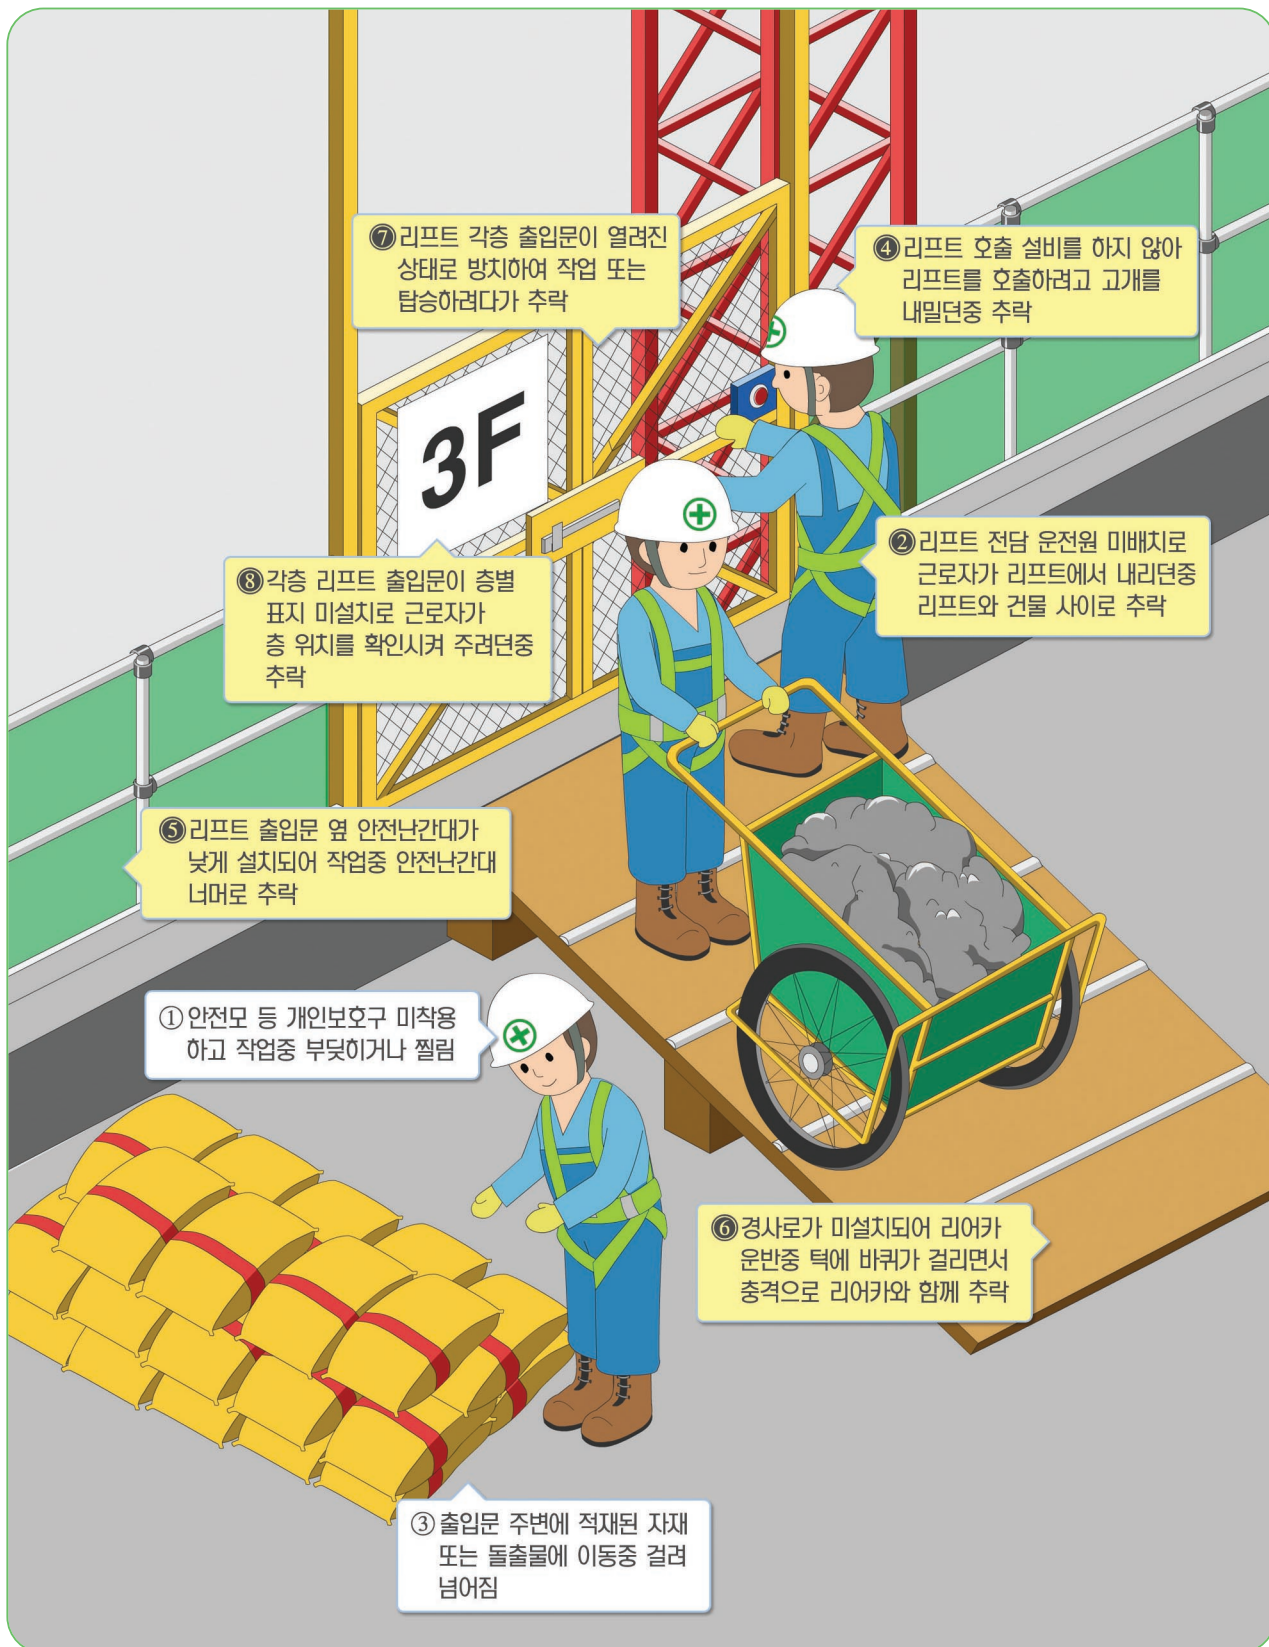
## | 작업 위험요인 |

잠재위험요소

재해 사례

구 분	위험요인	위험도		대 책	비 고
		잠재 위험	재해 사례		
인적 요인	① 안전모 등 개인보호구 미착용하고 작업중 부딪히거나 찢림 ② 리프트 전담 운전원 미배치로 근로자가 리프트에서 내리던중 리프트와 건물 사이로 추락	○	○	① 리프트 탑승구 주변 작업시 안전모 등 개인 보호구 착용 철저 ② 리프트 전담 운전원 배치로 안전하게 승강 유도	
물적 요인	③ 출입문 주변에 적재된 자재 또는 돌출물에 이동중 걸려 넘어짐	○		③ 리프트 출입문 주변에 걸려 넘어질 위험이 있는 돌출물, 자재 제거	
작업 방법	④ 리프트 호출 설비를 하지 않아 리프트를 호출하려고 고개를 내밀던 중 추락 ⑤ 리프트 출입문 옆 안전난간대가 낮게 설치 되어 작업중 안전난간대 너머로 추락 ⑥ 경사로가 미설치되어 리어가 운반중 턱에 바퀴가 걸리면서 충격으로 리어카와 함께 추락 ⑦ 리프트 각층 출입문이 열려진 상태로 방치 하여 작업 또는 탑승하려다가 추락		○ ○ ○ ○	④ 안전난간대는 상부 난간 90~120cm로 설치 하고 안전난간 너머로 몸을 내밀지 못하도록 교육, 위험 예지 훈련 실시 ⑤ 리프트 호출 설비 설치하여 근로자의 불안정한 행동 사전 차단. 상부난간대는 바닥면으로 부터 90~120cm로 설치 ⑥ 리프트 탑승 대기장에는 경사로를 설치하여 리어가 등이 턱에 걸리지 않도록 조치하고 단부에 안전난간대 설치 ⑦ 리프트 각층 출입문은 항상 닫혀진 상태로 관리 철저	
기계 장비	⑧ 각층 리프트 출입문이 층별 표지 미설치로 근로자가 층 위치를 확인시켜 주려던중 추락		○	⑧ 리프트 출입문에는 층별 표지, 안전 수칙 등을 부착하여 리프트 탑승 및 운행시 식별 용이 하도록 조치
